A Hauterive, les restaurateurs étudient la polychromie des stalles à l'aide de technologies de pointe

Voir à travers les couches du temps

» **Abbaye d'Hauterive (5/6)** »
L'église de l'abbaye est en travaux. La Liberté présente chaque semaine un aspect de ce chantier complexe, sensible, mais passionnant.

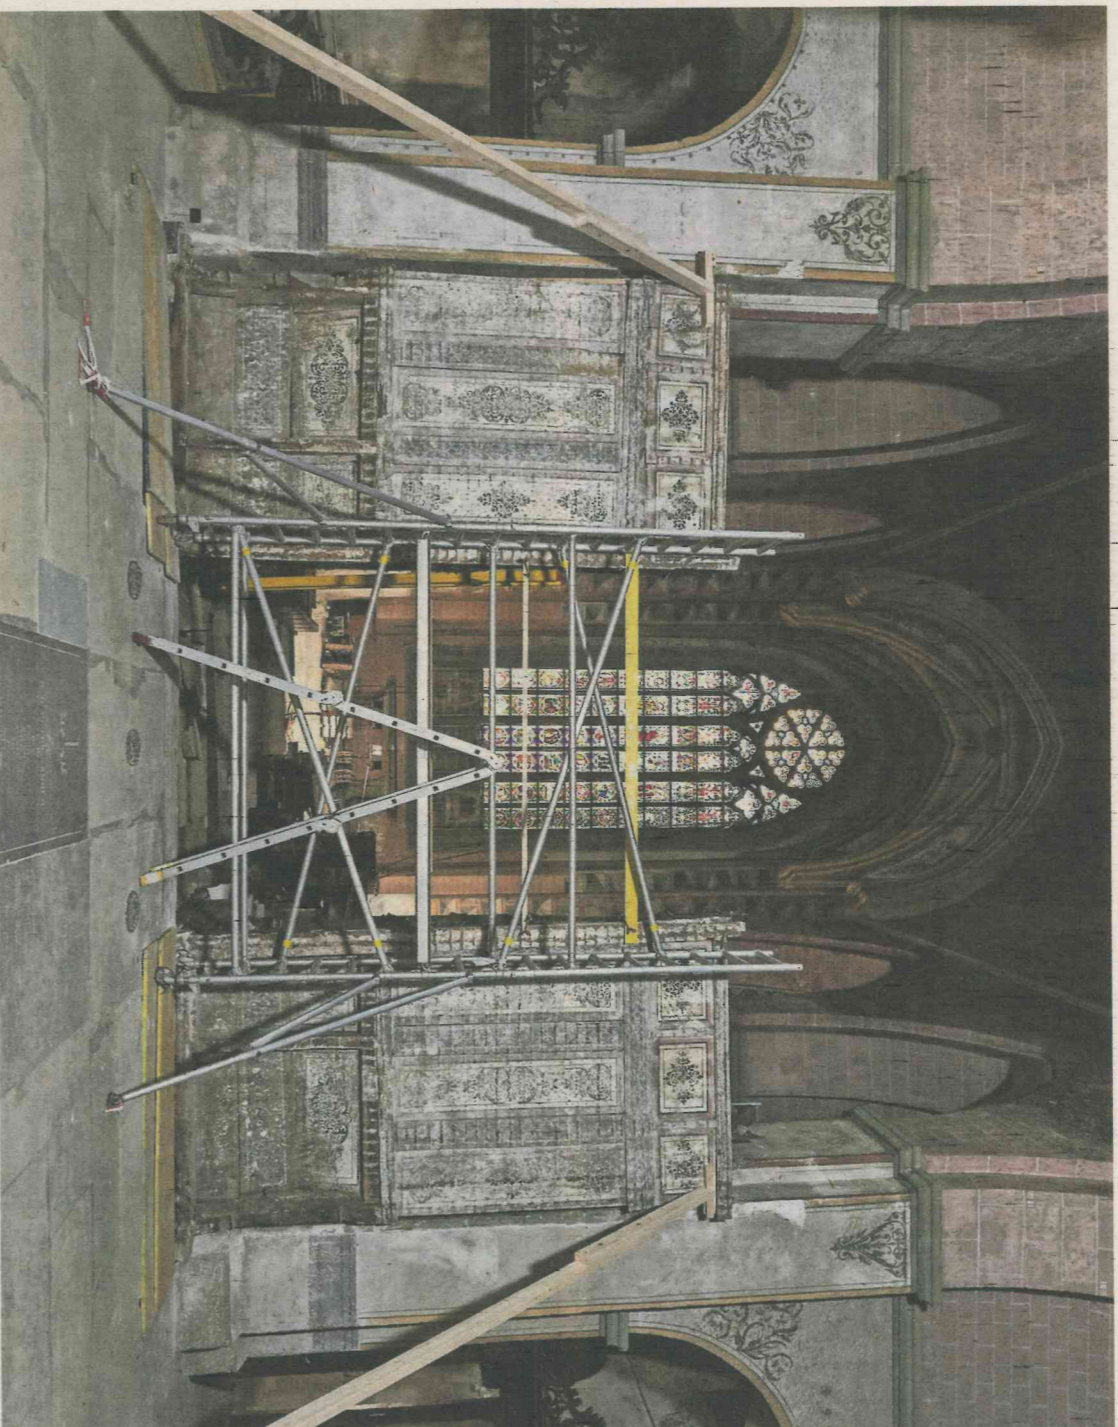
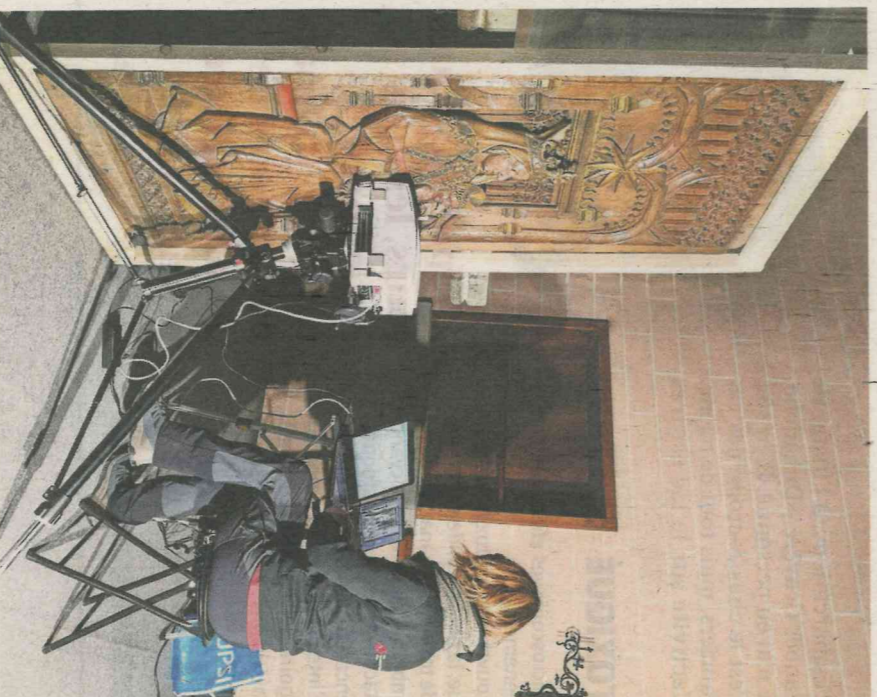
Francesca Piqué et Patrizia Moretti de la SUPSI examinent les motifs des stalles, en collaboration avec Christoph Fasel. Jean-Baptiste Morel / SUPSI

« Ces outils d'analyse sont non invasifs. Ils nous permettent de récolter beaucoup d'informations directement en étudiant la surface, sans devoir effectuer de prélèvement », explique Francesca Piqué, professeure au sein de la Haute Ecole spécialisée de la Suisse italienne (SUPSI). Mandatée spécialement pour enquêter sur le passé des détails colorés ornant l'ensemble des sièges en bois de chêne, l'Institut matériaux et constructions de la SUPSI s'est rendu à Hauterive en février de cette année. « Les stalles ont été construites au XV^e siècle, depuis il y a eu un incendie et des travaux de conservation et d'entretien. Notre mission la plus importante est d'identifier la présence de traces de peinture et de rechercher si elles sont d'origine ou ajoutées au fil des ans. Ensuite, nous essayons de comprendre la séquence des couches et leur composition : les pigments et les liants picturaux », détaille la professeure.

Des arabesques cachées
Pour y parvenir, les spécialistes du Tessin ont passé à la loupe l'avant de trois stalles qui présentaient les variations de couleur les plus marquées et se sont aussi intéressés à l'arrière de deux autres éléments...

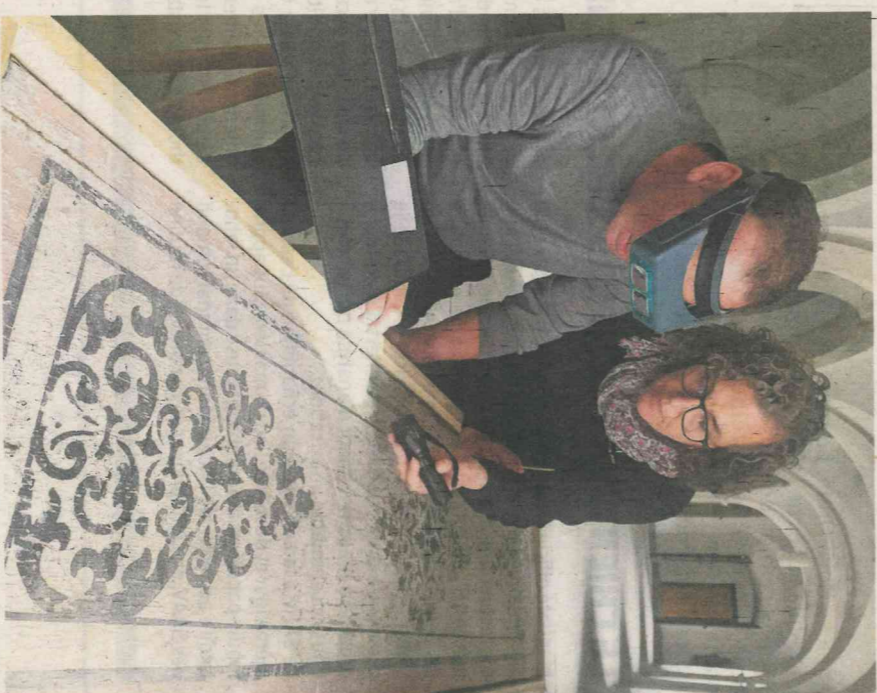
Les surfaces murales de l'église de l'abbaye affichent des motifs picturaux témoignant des différentes transformations du lieu.

Dans l'église Sainte-Marie d'Hauterive, il n'y a pas que les stalles qui sont ornées. Murs et plafonds témoignent aussi des différentes phases décoratives du lieu. « Travailler sur les parois est très différent des stalles. Nous disposons déjà d'informations claires concernant les liants ou les peintures utilisées », note Christoph Fasel. L'étude réalisée par le restaurateur en début d'année a permis notamment de déterminer l'état de conservation des différents éléments.

« L'ensemble des surfaces murales ont subi un phénomène de dégradation normal. Seul le mur nord présente des dégâts plus importants », explique le restaurateur. Cette partie de la bâtisse est la moins exposée au soleil et à la chaleur et a souffert de l'humidité. « Lors des futurs travaux, la tâche principale sera de nettoyer avec précaution les surfaces murales », affirme-t-il. Certaines retouches pourraient également être réalisées afin d'assurer à l'ensemble une homogénéité. Mais l'artisan devra encore patienter avant de connaître les détails du concept de restauration qui sera appliqué.
